# ÆDIFICIUM, STELE ET ENCEINTES EN FORET DE CLOHARS-CARNOËT

**Rémi TOUPIN**  
SAHPL

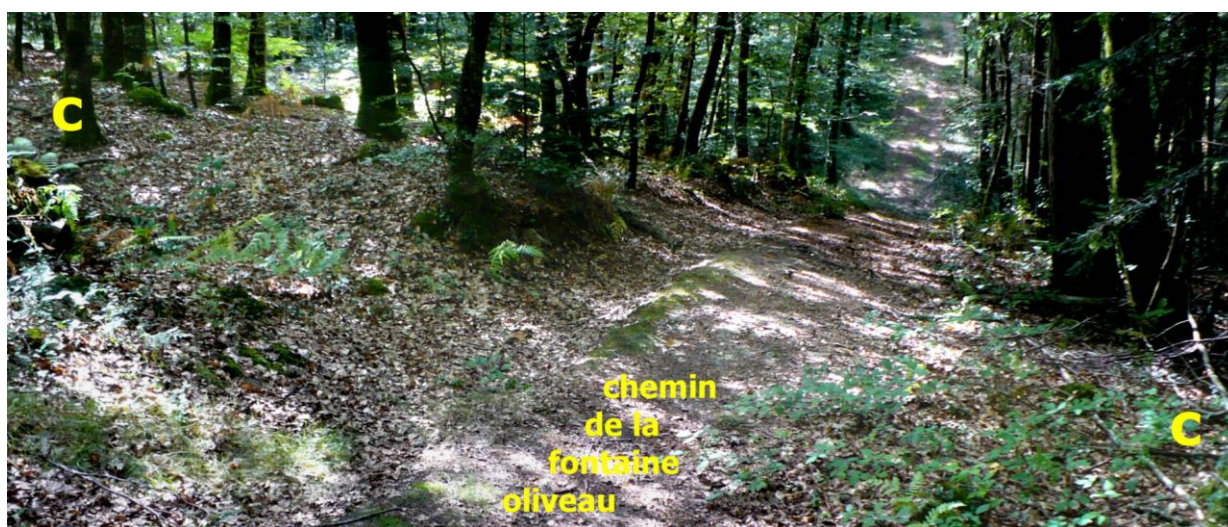
**C : Troisième enceinte côté ouest :** Elle débute au milieu du talus de l'entrée et n'est pas aussi visible que la seconde enceinte (B-E). Elle se dirige en pente douce vers la pointe ouest de la colline pour, semble-t-il, se

fig.8 : La 3<sup>e</sup> enceinte (C-C) entaillée par le chemin de la fontaine Oliveau. (point n°17). On voit bien qu'elle provoque et/ou utilise une rupture de la pente.

raccorder sur les pentes plus fortes côté nord. Elle devient difficile à suivre à quelques dizaines de mètres à l'ouest du chemin « des oliveaux ».

**G : Côté sud-ouest :** Cet élément est facile à suivre, mais le qualifier de talus serait exagéré; il n'est guère plus visible que la structure C (fig.8) et disparaît même en surface au sud.

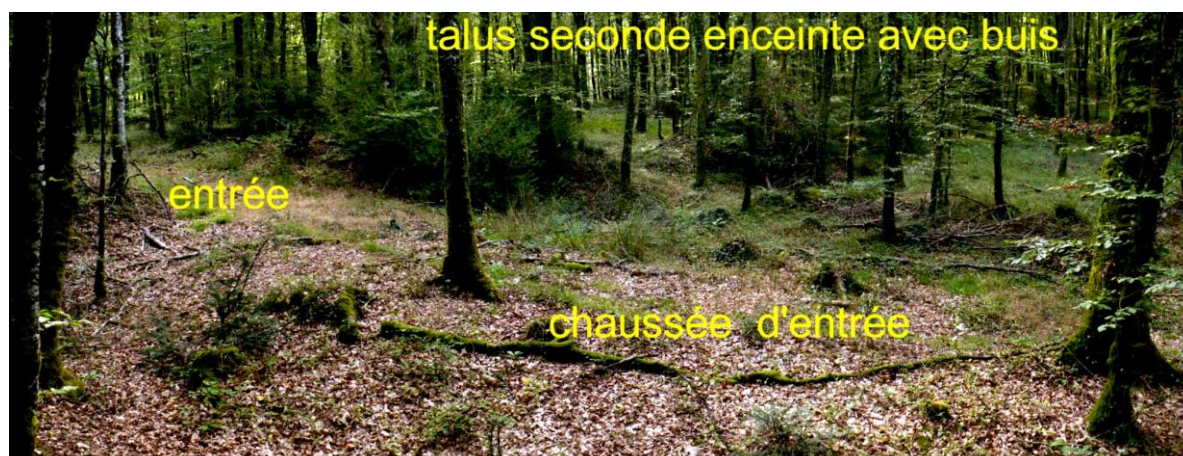
**E : Seconde enceinte côté est :** Comme le tronçon ouest, elle se greffe sur la chaussée d'entrée et est tout aussi visible d'autant plus que son parcours est émaillé de plants de buis.

fig.10 : Seconde enceinte côté Ouest (E). Vue prise du talus d'entrée (pt n°3) Photomontage angle 100°.

Elle se termine au point n°4, point de jonction des éléments E, I, J et G. Sa continuation a pu se faire par les éléments J ou G, mais seules des fouilles archéologiques pourraient révéler comment l'habitat aristocratique et la grande enceinte ovale sont imbriqués à la fois dans l'espace et dans le temps.

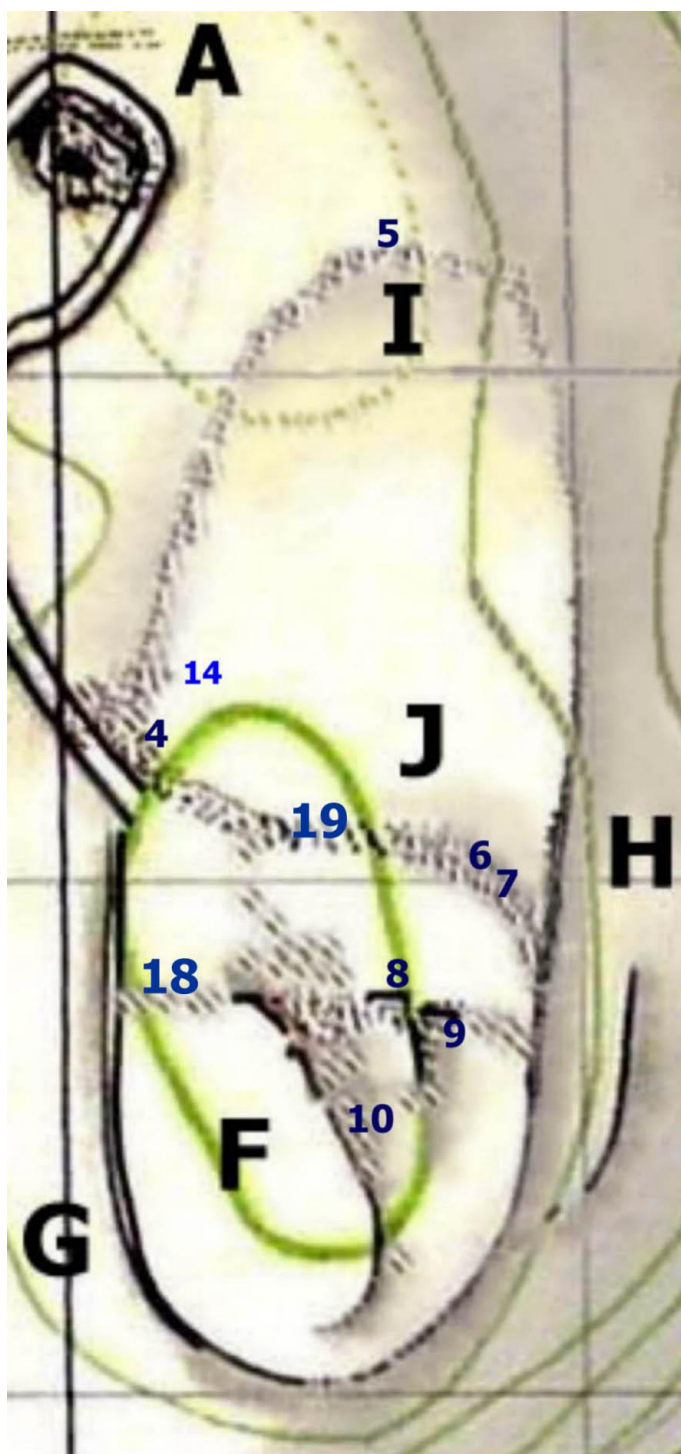
fig.11 : L'enceinte ovale

Avec cette seconde structure beaucoup plus simple, mais aussi bien plus discrète et parfois effacée (signe de plus grande ancienneté ?), nous sommes dans un univers bien différent : alors que le précédent site d'habitat était constitué de talus en terre bien visibles, doublés de fossés (côté extérieur), cette grande enceinte est le royaume de la pierre, dispersée en éboulis peu apparents et difficiles à interpréter. Ses talus, dépourvus de fossés, cherchent surtout à créer des ruptures de pente ; on peut même parler d'un site d'esplanades dans sa partie sud. Dans les zones plates au nord d'imposants murs de pierre prennent le relais.

**I : La moitié nord** est dotée de murs de pierres (de moindre consistance côté est où néanmoins la présence de touffes de buis les rend faciles à suivre). Toute cette partie nord est relativement plate et semble démunie de structures internes contrairement au sud.

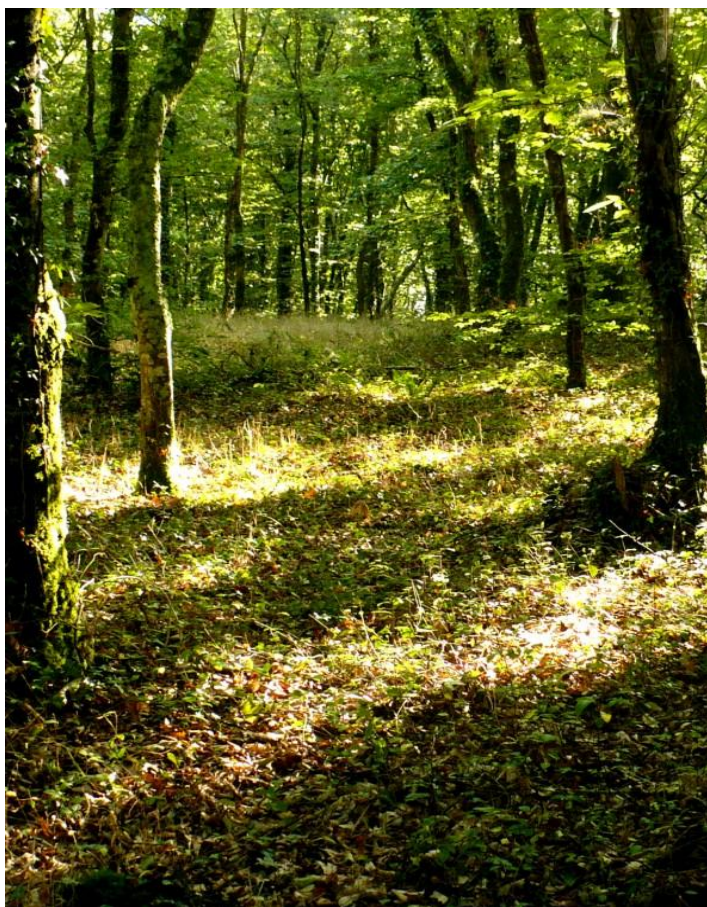
**J : Séparation de l'enceinte et/ou continuation de l'élément E,** ce mur devait être imposant à l'origine : son éboulement a créé une sorte de large chaussée bombée en sous-bois où nul arbre ne pousse (révélateur de son épaisseur). (fig.12)

fig.12 : Une trouée dans le sous-bois : l'élément J.

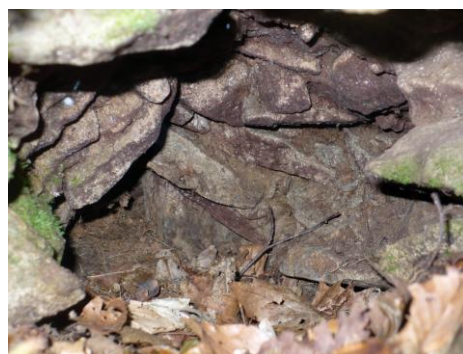
**F : L'intérieur sud constitue un site d'esplanade** non seulement en raison du traitement des éléments G et H, mais aussi parce que le sommet F constitue une zone aplanie dotée vers l'est (point 10) d'une forte pente empierrée (voir fig.19). De plus une seconde ligne empierrée semblable à « J » suivant un axe 9/18 isole encore d'avantage la plate-forme F. Le point 8 était le seul lieu où paraissait encore en surface un muret de pierres sèches sur 3 ou 4 rangs parfaitement appareillées avant la vandalisation du site (voir ci-dessous). Un coup de flash dans un terrier opportunément placé au point 10 permet d'apprécier l'épaisseur de moellons éboulés en contrebas de la plate-forme et laisse, semble-t-il, deviner la base d'un mur tout au fond (fig.13).

fig.13 : Terrier au point n°10

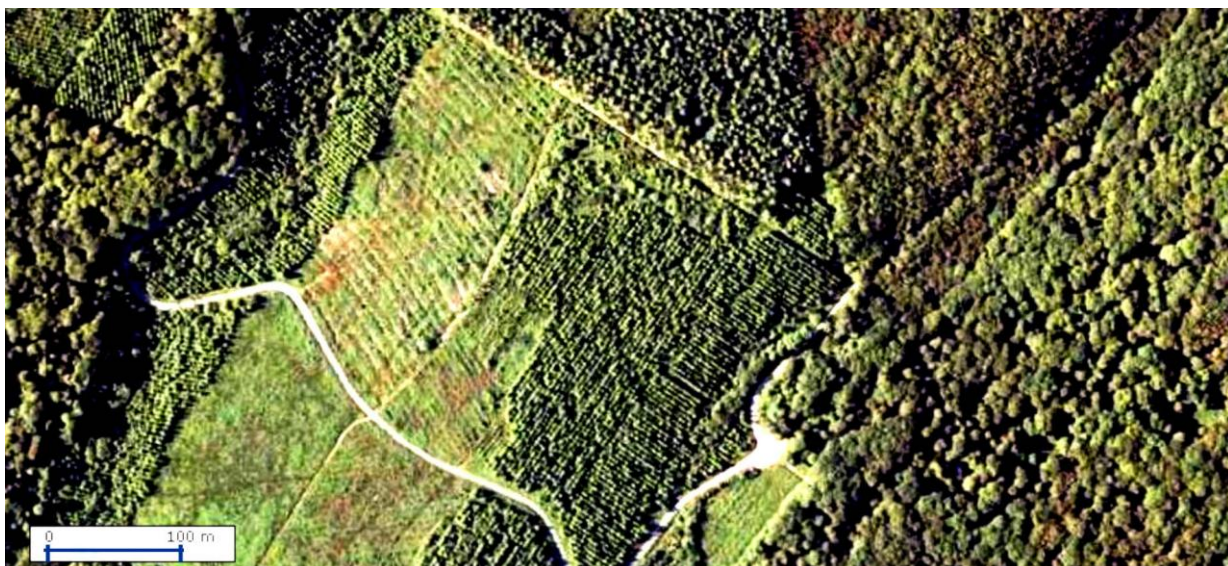
fig.15 : L'angle sud-est du site sur Géoportail

Le site « Géoportail » présentait une vue satellite ancienne (fig.15) datant d'une époque où cette zone était déboisée et où l'on croyait deviner des substructions (fig.4). Nous n'avons pu avoir confirmation sur le terrain, mais la visite fut néanmoins fructueuse, nous permettant de redécouvrir<sup>19</sup> une stèle basse hémisphérique d'environ 60 cm de hauteur et 60/70 cm de diamètre, légèrement ovoïde, couchée dans un fossé (fig.16). Une stèle renversée occupe rarement son emplacement d'origine. Roger Bertrand qui la découvrit en 1994 évoquait un déplacement après les dégâts de l'ouragan de 1987, disant qu'elle était située dans un enclos de l'âge du fer détruit par le reboisement. Il est vraisemblable que la stèle fut à cette occasion poussée dans le fossé ouest de cet enclos qui est de type quadrangulaire si l'on se fie aux angles encore visibles (pointant vers les points cardinaux).

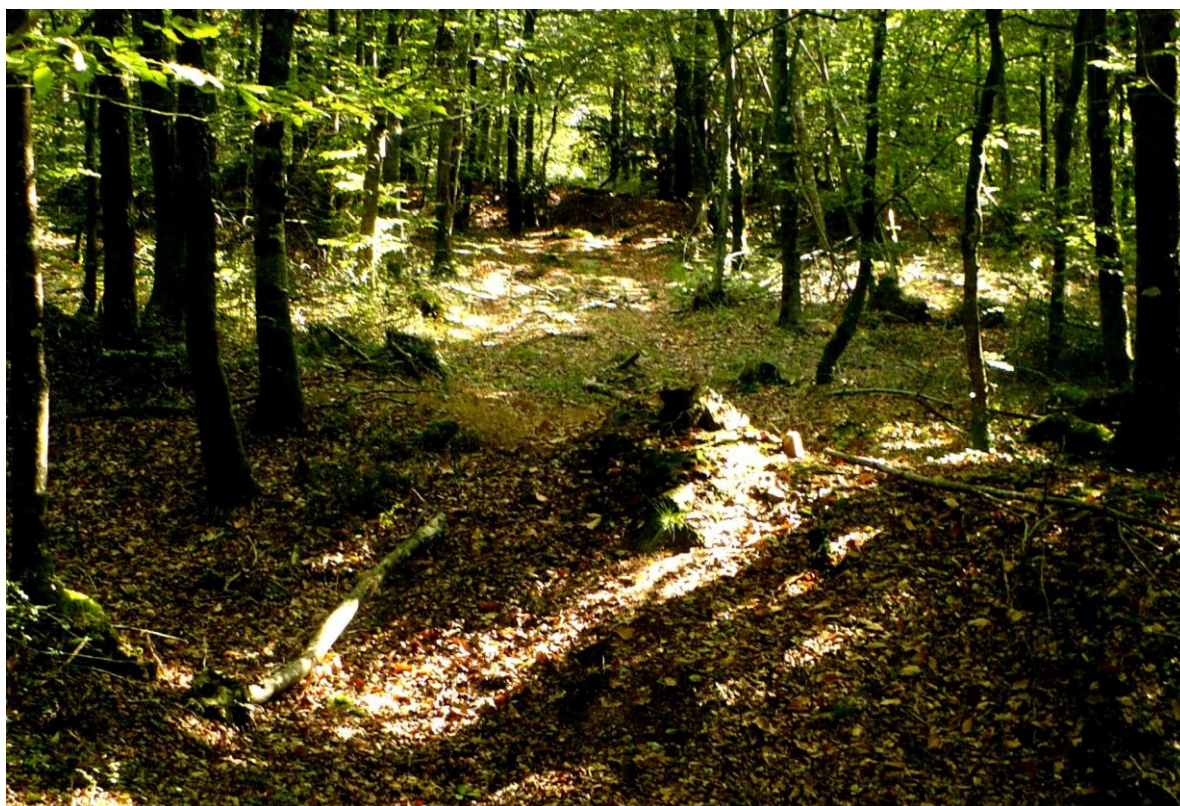
**En guise de conclusion,** nous développerons ces menaces qui nous ont incités à publier sans plus attendre. Notre première inquiétude concerne l'exploitation forestière et les dégâts commis par des engins de plus en plus puissants sur de simples structures de terre parfois invisibles au regard non averti. La figure 5 ci-dessus montre bien la densité de ces chemins et passages d'engins sur une petite partie du site. La chaussée d'entrée est même réutilisée.

fig.17 : Le chemin au sud du point 1 :  
Au premier plan, le franchissement de l'enceinte A côté ouest (au fond, son côté est).

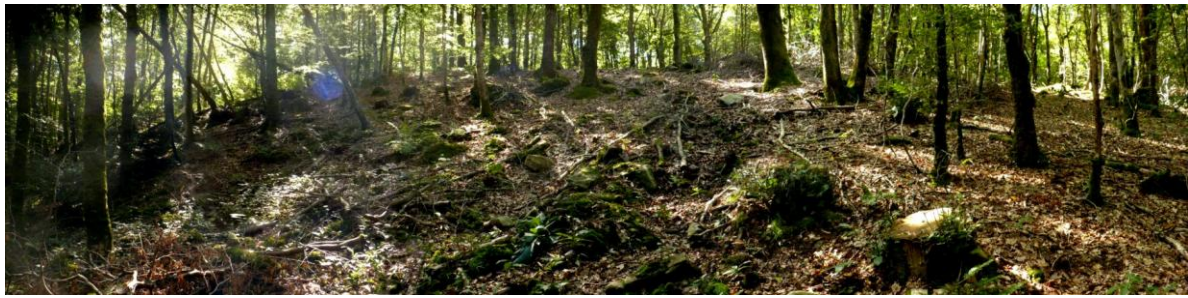
**L et K : Les pentes est et nord :** Nous les avons peu étudiées car leurs traces sont peu visibles -voir inexistantes- en surface. Pourtant il serait logique de penser qu'une structure aussi manifestement défensive ait été fermée, à moins que le caractère ostentatoire lié à l'aspect aristocratique ait été primordial, ce qui paraît très vraisemblable (voir ci-dessous : interprétation). Il suffit de suivre l'un des multiples chemins (perpendiculaires à la « *ligne de la fontaine oliveau* ») pour constater des ruptures de pente épousant les courbes de niveau et parfois soulignées de quelques buis. En suivant l'une des plus marquées (L), on découvre une excavation rectangulaire à flanc de colline (point n°11), mais rien ne permet de relier ce probable habitat à notre site, car il jouxte également un chemin moderne. Vers le nord où le relief est plus accentué, la clôture a dû se rapprocher du sommet en intégrant dans son dispositif deux plate-formes qui surplombent le vide. Cette intuition se vérifie en suivant la « *ligne de la fontaine oliveau* » qui est très ravinée et montre des éboulis de pierres à un niveau identique dans la pente. Quant au raccordement avec l'élément C, on note bien, dans le prolongement de cette ligne (très) hypothétique, l'existence d'un chemin étroit creusé dans la pente mais qui se termine en canalisation vers la pointe ouest du site ; aussi peut-on douter de son ancienneté. (cf. : fig.18).

fig.18 : Le déboisement en cours au nord (secteur K) fait ressortir de gros blocs de pierre parsemant la pente.  
Photomontage - angle 120°.
