# Le site fortifié de Locmaria en Guidel (56)

(Y. RANNOU)

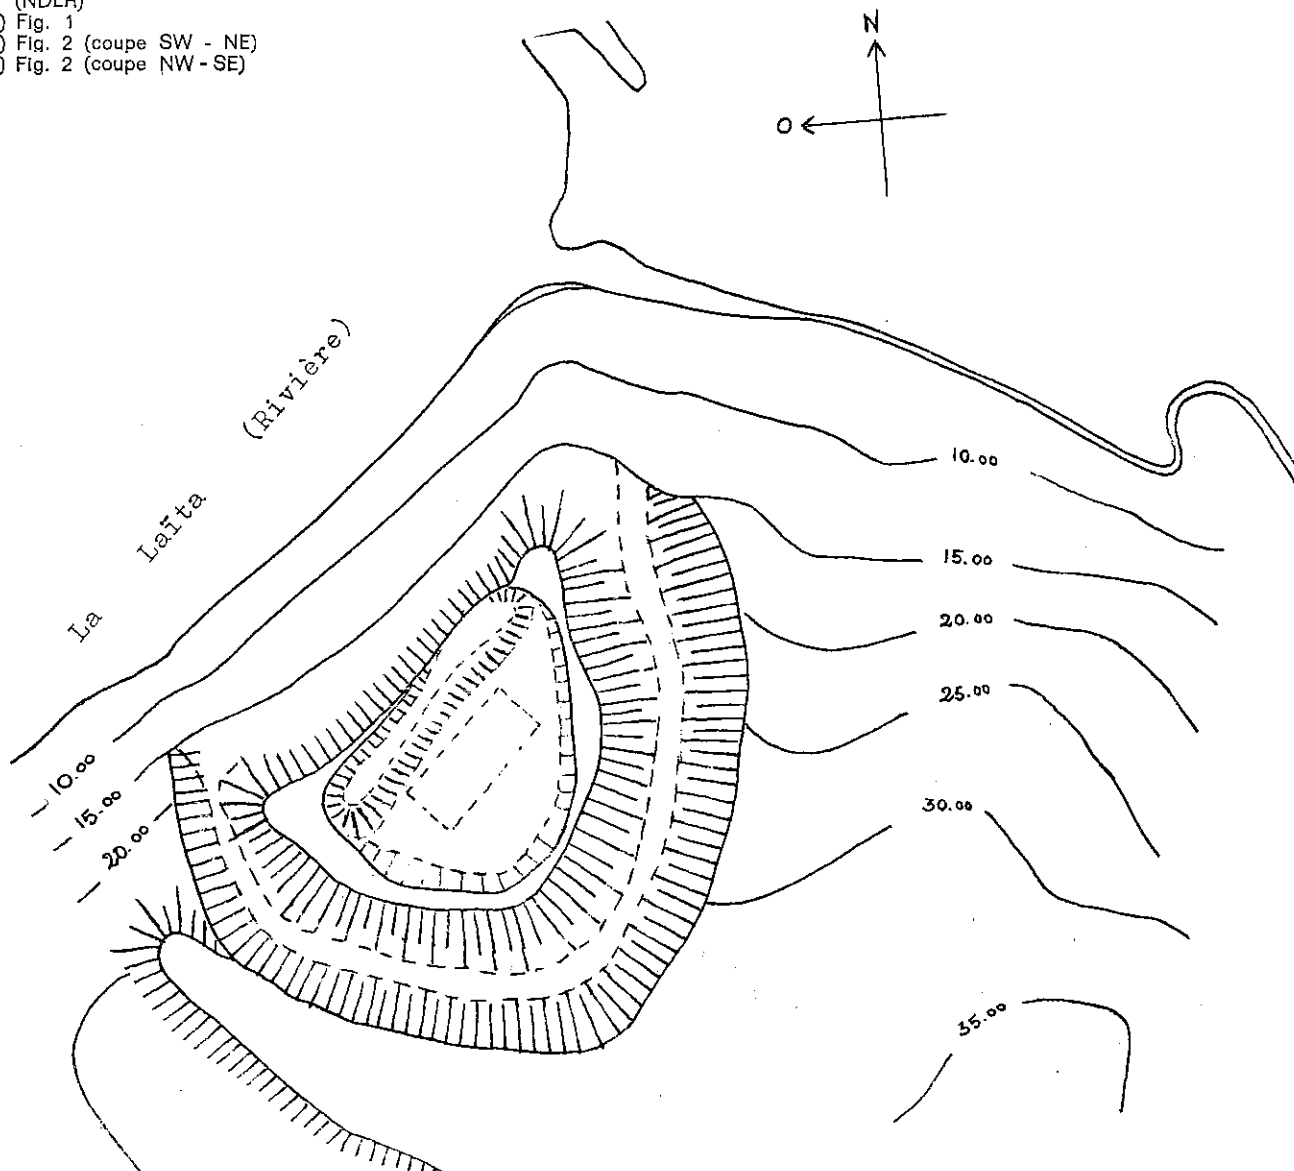
(3) Fig. 1

A) Au flanc de ce promontoire, la pente naturelle du terrain a été aménagée, entre les cotes + 15 et + 30, laissant subsister aujourd'hui un ensemble de vestiges très apparents, dès que l'on pénètre sous le couvert des arbres. La partie la plus nette est constituée par une profonde douve, aux formes assez fraîches (profondeur moyenne 5 m), qui suit la pente du terrain. De ce fait, elle n'est pas totalement circulaire, et s'ouvre directement à ses deux extrémités, sur l'abrupt qui domine la rivière (3).

B) Au centre de l'enceinte ainsi déterminée, qui la protège sur trois côtés, s'élève une plate-forme, à peu près semi-circulaire, ayant approximativement dans ses plus grandes dimensions 50 m x 35 m, entourée d'un parapet dont la constitution (pierres et terre mêlées) apparaît dans la brèche existant au sud. Ce parapet prend par endroits l'aspect d'un véritable mur, encore

D) Au sommet de la plateforme centrale, existent des restes de construction, en assez mauvais état, envahis de végétation et partiellement éboulés, mais néanmoins parfaitement visibles par endroits. Ainsi, au Nord-Ouest, une partie assez bien dégagée sur environ 5 mètres, montre qu'il s'agit d'un mur de grosses pierres assemblées sans mortier, et large d'environ 0,85 m. L'ensemble dessine un quadrilatère d'environ 16,50 m x 8 m, surplombant directement le fossé Nord-Ouest.

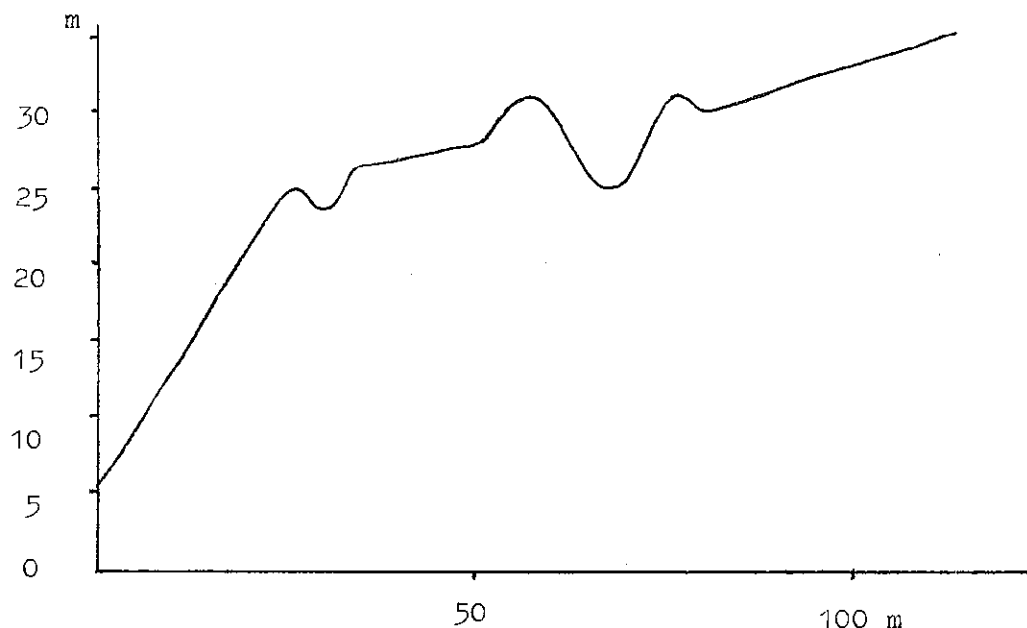
(5) Fig. 2 (coupe NW - SE)

C) Le côté Nord-Ouest, le seul qui ne soit pas protégé par le parapet et la douve, est bordé par un fossé de dimensions plus modestes, qui couronne le sommet du versant, particulièrement abrupt, et domine la rivière d'une vingtaine de mètres (5). A signaler toutefois, qu'il disparaît dans la partie Nord-Est, l'explication la plus vraisemblable étant celle d'un éboulement.

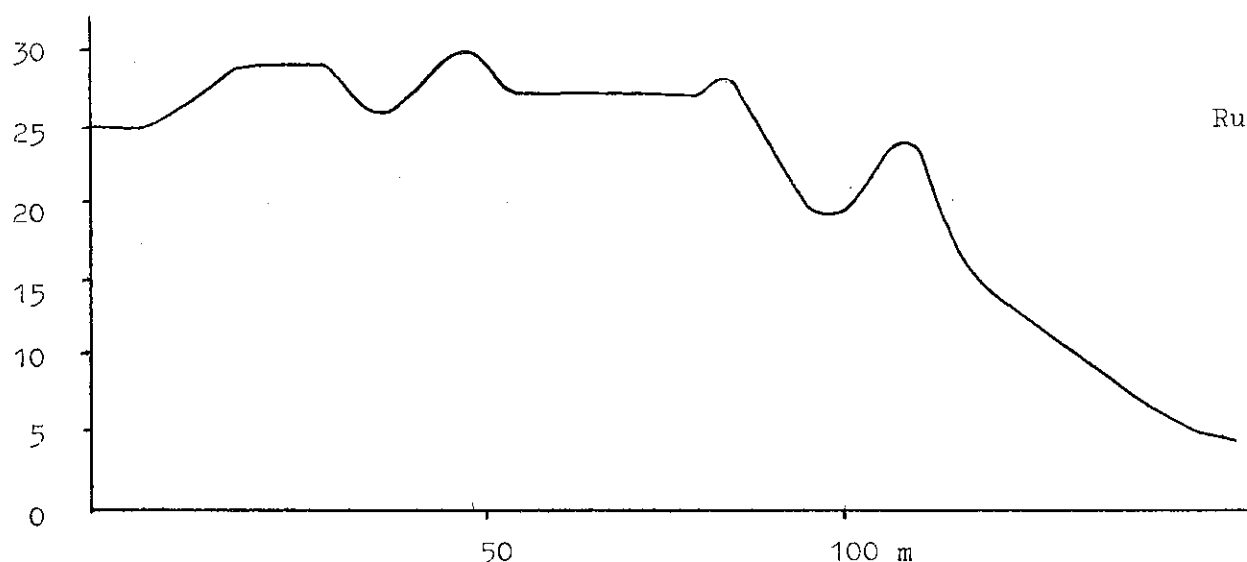
(4) Fig. 2 (coupe SW - NE)

Au Sud-Ouest, c'est-à-dire sur la partie du site où la pente est la moins rapide, la douve a été « complétée » semble-t-il, par un talus inégalement large au sommet (de 8 à 20 m environ), et dominant assez faiblement l'extérieur (1,50 m à 2 m environ). (4)
